## Анализатор Герметичности Цилиндров

Новый метод безразборной диагностики двигателей внутреннего сгорания прибор АГЦ-2 применяется при использовании технологии безразборного восстановления ДВС .

## Вакуумный метод оценки пневмоплотности цилиндропоршневой группы (ЦПГ) двигателя внутреннего сгорания (ДВС)

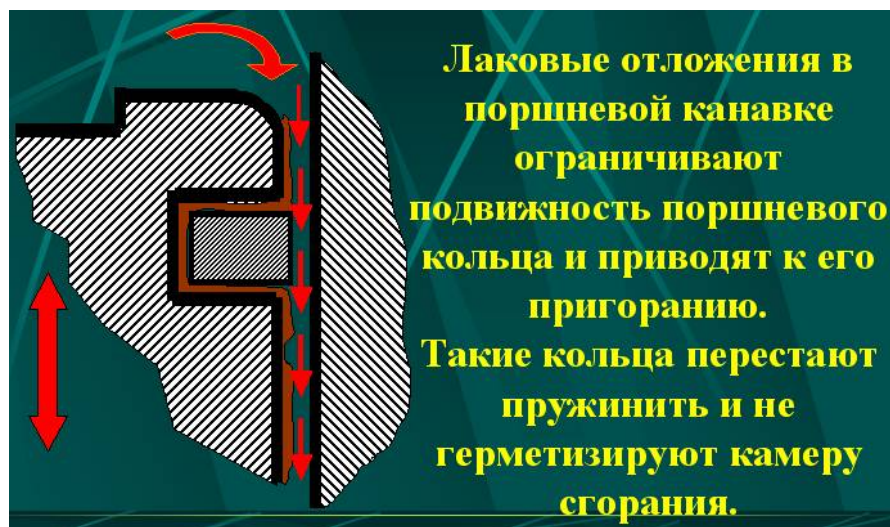
[Рис 22. Потеря компрессии при пригорании поршневого кольца](#)
